VÀI NÉT VỀ VIỆC THAY ĐỔI MẶT TIỀN DI TÍCH TRÊN TUYẾN ĐƯỜNG NGUYỄN THỊ MINH KHAI Ở PHỐ CỔ HỘI AN

Trần Thanh Hoàng Phúc

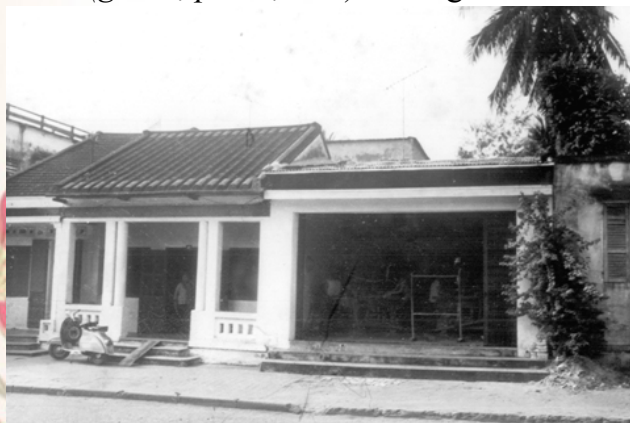
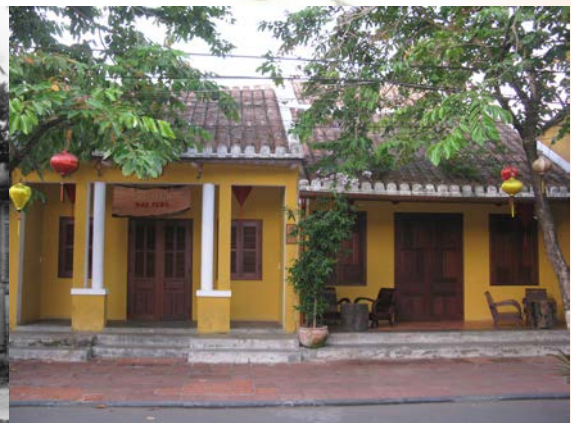
Mặt tiền nhà số 45 Nguyễn Thị Minh Khai năm 1986 và năm 2016

Các di tích còn lại (loại III, IV), hoặc được giữ nguyên trạng, hoặc được cải tạo theo hướng thay đổi tốt, góp phần tôn tạo kiến trúc của ngôi nhà và cảnh quan chung của tuyến phố. Đối với các di tích loại III, nếp nhà trước được tu bổ lại như hiện trạng, nếp nhà sau cải tạo lại, hoặc được xây mới, coi nói, như nhà số 15, 45, 79A... Tuyến đường này nằm trong khu vực thấp

42	Nhà số 42	Loại IV	Tư nhân	Tháo dỡ nhà cũ, xây dựng nhà mới (<i>tôn tạo</i>)
43	Nhà số 43	Loại III	Tư nhân	Tháo dỡ lan can ở hiên, thay đổi 01 bộ cửa đi + 01 bộ cửa sổ (1985) thành bộ cửa đi 4 cánh
44	Nhà số 44	Loại III	Tư nhân	Tháo dỡ nhà cũ, xây dựng nhà mới (<i>tôn tạo</i>)
45	Nhà số 45	Loại III	Tư nhân	Nếp nhà hướng Đông: tháo dỡ lan can ở hiên. Nếp nhà hướng Tây: tôn tạo mặt tiền.
46	Nhà số 46 (<i>NT tộc</i>)	Loại I	Tư nhân	Xây thêm tường rào, cổng ngõ phía trước
